各部署の現状と今後の展望

試験研究センター 構造部

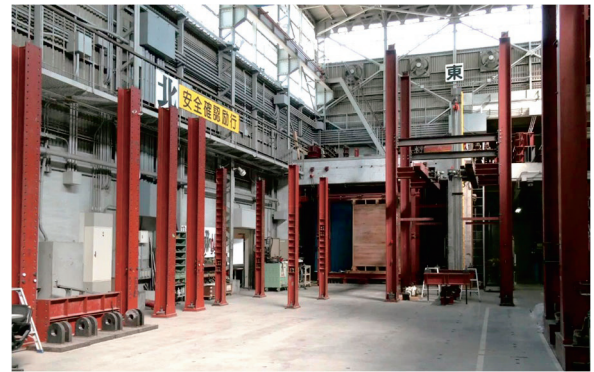
写真-1 補修工事後の載荷床

当試験室の主要設備である載荷床では、床面のひび割れおよび不陸が顕著となり、実験業務に支障が生じるようになったため、2018年に載荷床面を全面に斫り取った上で耐摩耗性に優れた床材を塗布する補修工事を行った（写真-1参照）。

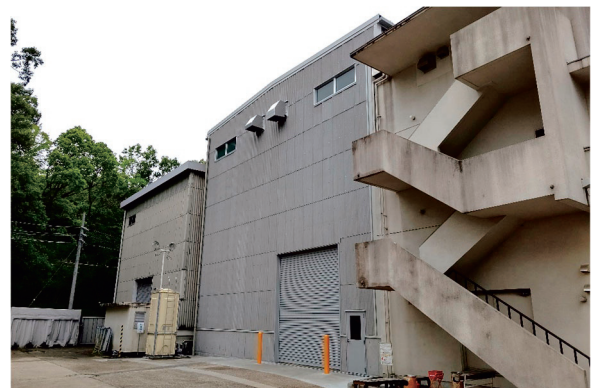
写真-2 大型構造実験棟増築部外観（中央部分）

簡易振動台を設置していた旧増築棟は2020年より解体を行い、その敷地に大型構造実験棟増築部（写真-2、図-1参照）を建設した。新設した増築部は、これまで構造実験業務を行っていた大型構造実験棟を約14m拡張する形で建設し、増築部内部には、幅6m、高さ7.1m、厚さ1.5mの反力壁および幅6m、全長11.5m、厚さ1.5mの反力床から成る反力装置（写真-3参照）を新規に設置した。この反力装置の新設に合わせて押し5MN・引き2.5MNの油圧ジャッキ1台、押し3MN・引き1.5MNの油圧ジャッキ2台を導入し、従来よりも大型の試験体に対する高荷重の加力実験や、加力構面を2構面とする実験など、対応できる実験の種類が大幅に広がった。

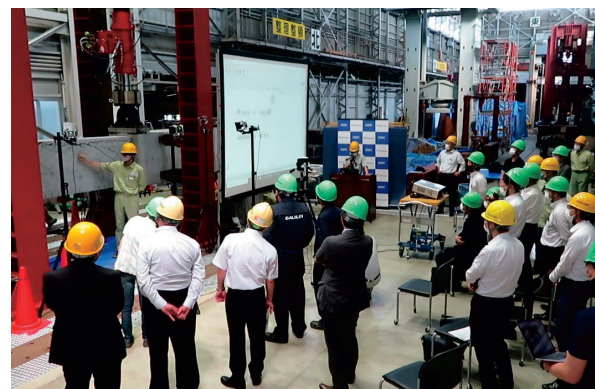
写真-4 反力装置を用いた公開実験の様子
（画像処理による変位計測の実演）

2021年6月には、増築部および反力装置の披露を兼ねた実大鉄筋コンクリート造（以下、RC造と記す）梁に対して逆対称加力を行う公開実験を開催した（写真-4

画像処理による計測システムは、試験体に設置した反射マーカーに対して、複数台のカメラにより撮影した画像データから、反射マーカーのX,Y,Zの3方向の変位をリアルタイムに計測するものである。測定点数を増やすことが容易であること、カメラの画角内であれば大変形時の測定も可能であることなどが特徴であり、ひずみゲージや変位計による従来の測定方法と組み合わせることで、より多彩な計測が可能となっている。なお、公開実験の際も画像処理による変位計測を実演している。

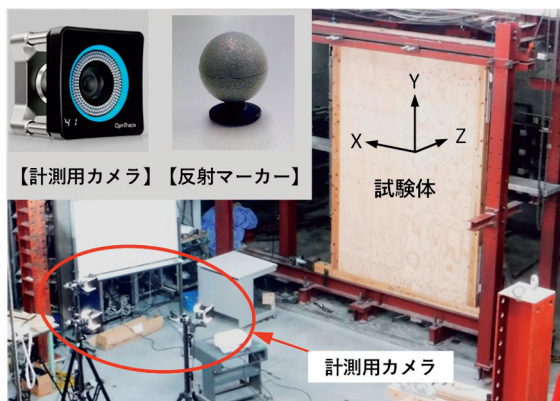
写真-5 画像処理計測システム

近年の技術革新に伴う最新の実験関連技術も積極的に取り入れている。2018年には静的サーボによる加力システムの導入、2019年には画像処理による計測システム(写真-5参照)の導入を行い、日常の実験業務で活用している。

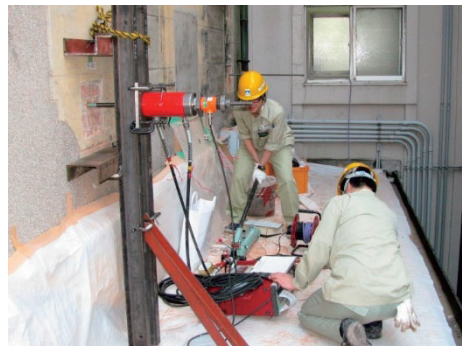
(a) 構造調査におけるあと施工アンカーの引張試験

調査の実施状況の一例を写真-6に示す。

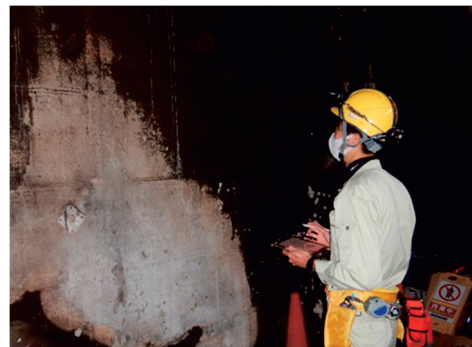
(b) 火害調査における外観目視調査

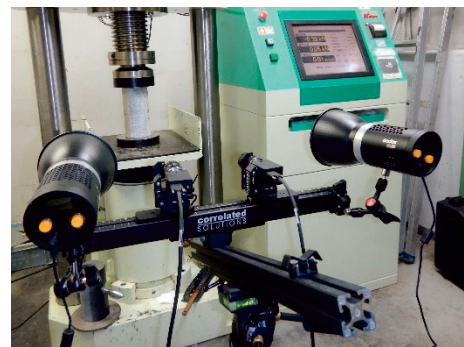
(a) 非接触3Dひずみ計測システム(VIC)

(b) VICによる縦ひずみ分布の例

写真-7 非接触3Dひずみ計測システムを用いたコンクリートの火害劣化深さの推定

同システムは、RC造建築物の火害調査において依頼者からのニーズが高い「コンクリート部材の火害劣化深さの特定」を簡易・迅速、かつ高精度に行なうことを主目的として導入したものである。火災に被災したRC造建築物のコンクリート部材から採取したコンクリートコア(以下、コア)の圧縮強度試験において、コア表面のひずみを画像解析した一例を写真-7に示す。同システムは、試験中のコア表面を2台の高解像度デジタルカメラによって連続撮影し、記録データから画像相関法によって3次元変形情報を求め、この変形情報(コンター)にもとづき、被災面からの火害劣化深さを推定することができる。なお、同システムは他の材料、部材試験にも利用可能であるため、今後、当法人の試験等の業務に幅広く展開していきたい。

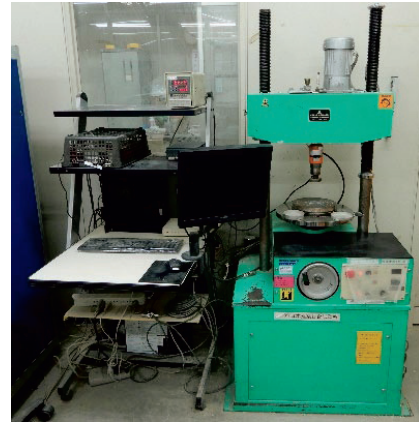
(a) デジタル制御型一軸圧縮試験装置

当試験室では、セメント系固化材を用いて施工された地盤改良工法による改良土(以下、改良土と記す)の施工品質確認のための材齢試験を主体とする一軸圧縮試験を「改良土試験」、土の粒度試験などの物理試験や三軸圧縮試験などの力学試験、碎石やスラグ材などの道路用工事用材料の粒度試験やCBR試験などの品質確認試験、改良土の室内配合試験、地盤基礎に関連した調査や特殊試験などを「土質一般試験」として受託試験業務を区分している。主な試験装置を写真-8に示す。以下に近年の各試験業務の概要や特徴を記す。

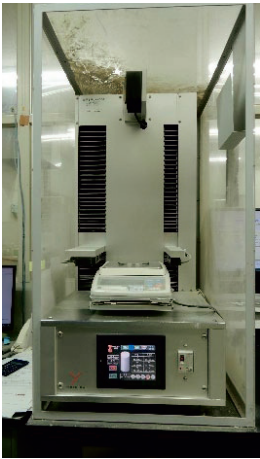
写真-9 供試体寸法質量
自動測定装置

当試験室では強度や含水状態に幅がある改良土の供試体寸法測定効率化と精度向上のため、供試体寸法・質量自動測定装置(写真-9参照)を製作し、作業の自動化と高精度化を図り業務に供している。

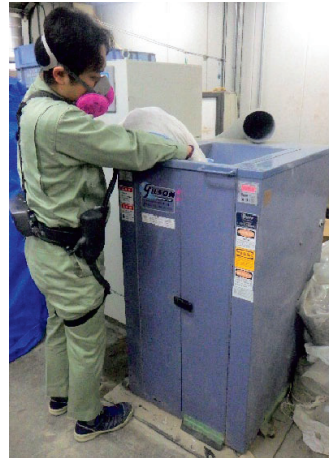
写真-10 大型多段振とう機
(パワーアシストスーツ
を用いた道路用工事材
料の試料調整作業状況)

道路用工事材料の品質管理試験として、リサイクル工場の品質管理のための定期試験を実施している。試験に際し、100kg以上の試料の事前調整作業が必要であり、重量作業の軽減効率化のため、大型多段振とう機およびパワーアシストスーツを導入し、作業の効率化と肉体負荷軽減と粉塵の大幅な低減を図り、作業および衛生環境の改善を実現している(写真-10参照)。

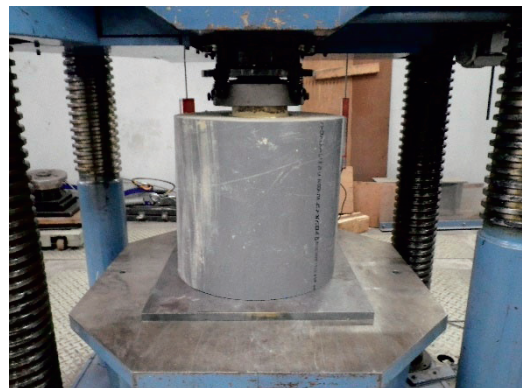
写真-11 地盤改良体の実大性能確認試験

当法人の独自事業として建築確認評定部で行っている建築技術性能証明事業の技術支援業務の一環で、地盤改良工法の室内配合試験、実大施工試験体より採取したコア供試体の品質確認試験や材齢試験、地盤改良体や杭状地盤補強体の先端翼の性能確認試験などを行っている(写真-11参照)。

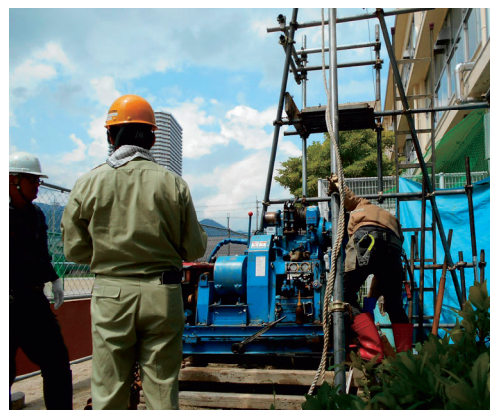
写真-12 既存建築物支持地盤のボーリング調査

既存建築物や擁壁の沈下、傾斜および基礎施工時のトラブルなど、地盤基礎に関する調査や技術監修を耐震耐久性調査室と連携して実施している(写真-12参照)。
