GBRC 60周年記念セミナー

特定の環境下で起こるコンクリート劣化 －原因を確定させる分析手法－

2024年10月2日 材料部

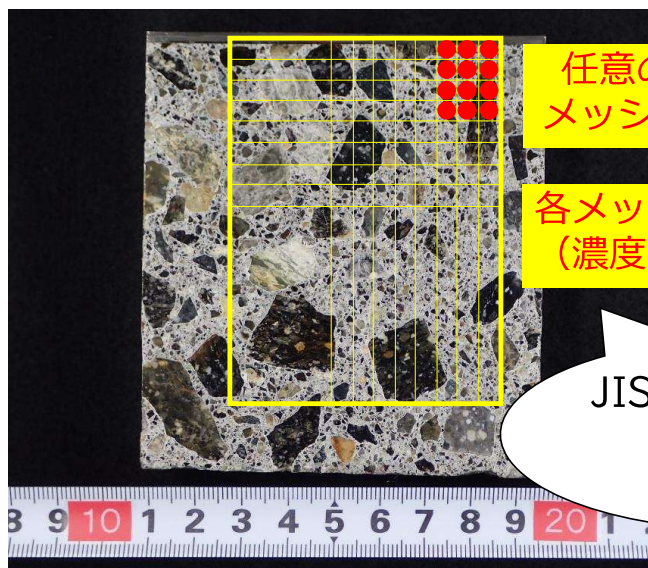
塩化物イオン濃度測定(JSCE法)

鏡面研磨

任意の範囲をメッシュで分割

各メッシュ内を分析（濃度測定）

JIS法よりも細かい濃度分布を確認できる

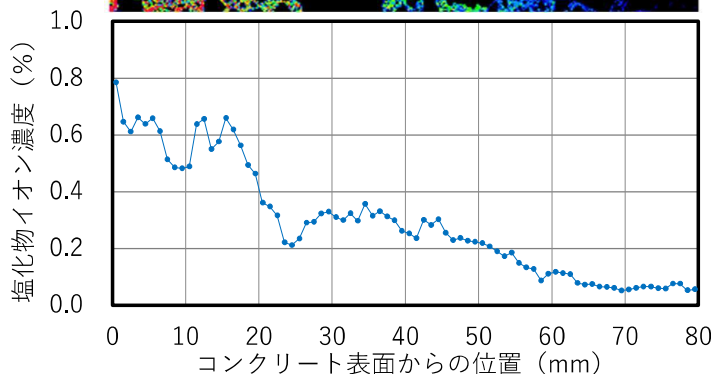
塩化物イオン濃度測定(JSCE)

鏡面研磨

Cl (塩素)

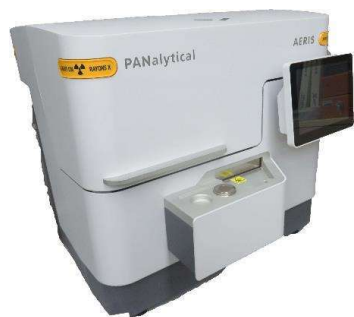
コア、はつり片を採取

粗粉碎

可能な限りセメント
ペーストと骨材を分離

微粉碎

微粉末（分析試料）

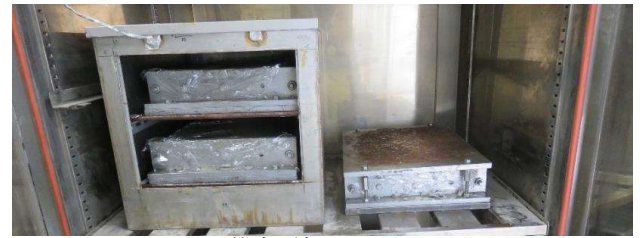
▶ 初期に高温履歴を受ける
マスコンクリート（水和熱）
2次製品（蒸気養生）

蒸気養生の再現
